Handlungsempfehlungen zum Umgang mit asbesthaltigen Brandschutzklappen

Stand: März 2021

**Arbeitskreis Asbesthaltige Brandschutzklappen
im Gesamtverband Schadstoffsanierung (GVSS) e.V.**

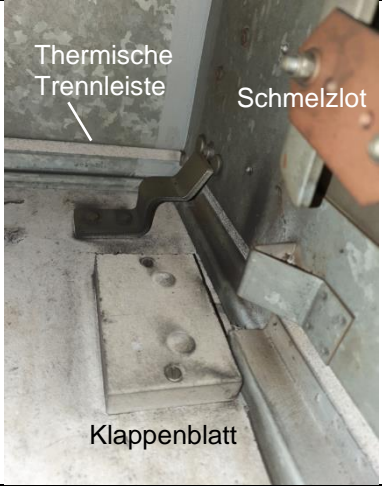
<p>Bild 1: Asbesthaltiges Klappenblatt aus Promabest, mehrlagig, geschlossen. Rechts und oben Mitte: asbesthaltige, thermische Trennleiste im Gehäuse zur Verhinderung einer Wärmeübertragung. Rechts oben: Schmelzlot</p>

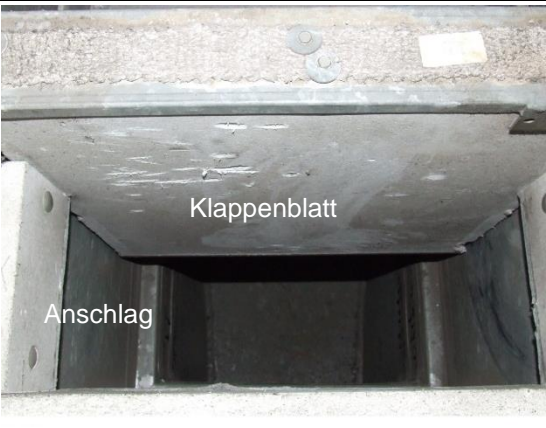
<p>Bild 2: Klappenblatt beschädigt, Anschlag aus Promabest</p>

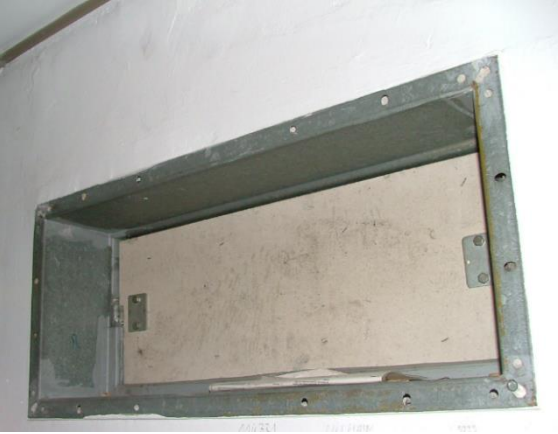
<p>Bild 3: Geschlossenes Klappenblatt einer Überströmklappe</p>

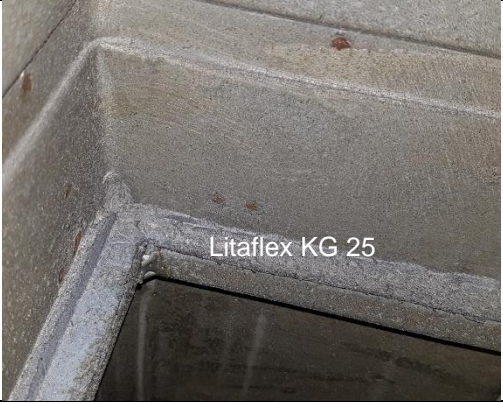
<p>Litaflex KG 25</p>	<p>Bild 4: Anschlagdichtung aus asbesthaltigem Schaumstoff (Litaflex)</p>

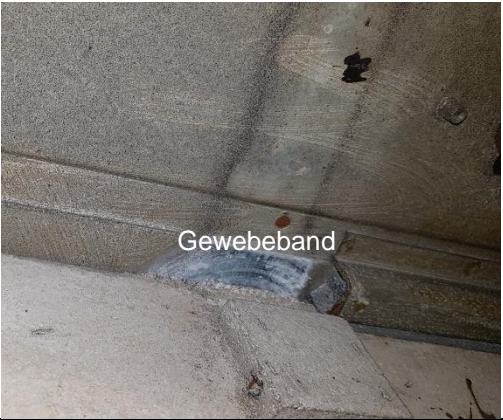
<p>Gewebeband</p>	<p>Bild 5: Sicherung der Klappenblatt- Achse aus asbesthaltigem Gewebeband</p>

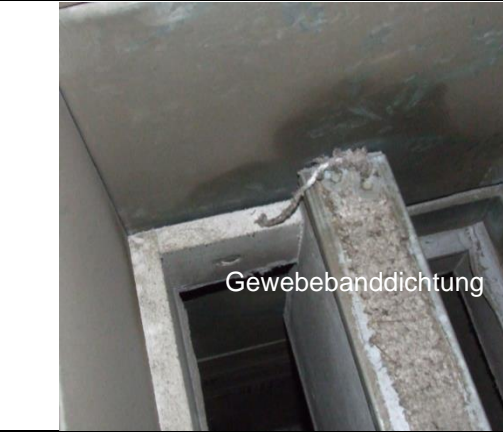
<p>Gewebebanddichtung</p>	<p>Bild 6: Klappenblatt mit asbesthaltiger Gewebeband-Dichtung</p>

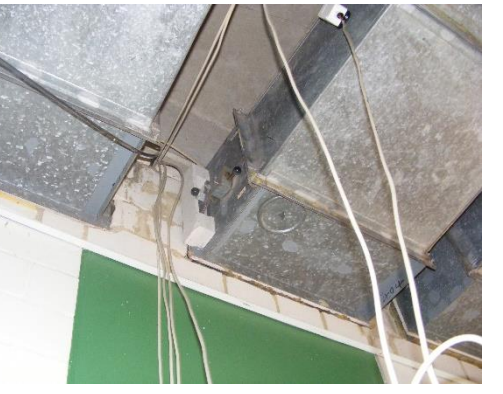
<p>Bild 7: Promabest-Verkleidung des Auslösehebels</p>

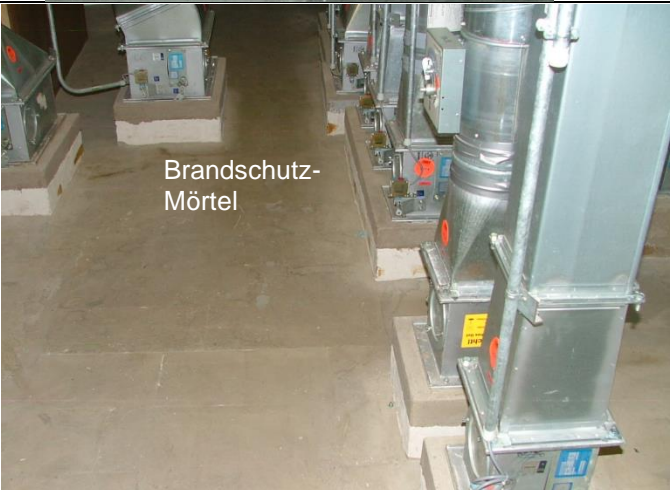
<p>Brandschutz- Mörtel</p>	<p>Bild 10: Asbesthaltiger Mörtel zum Einbau der BSK</p>

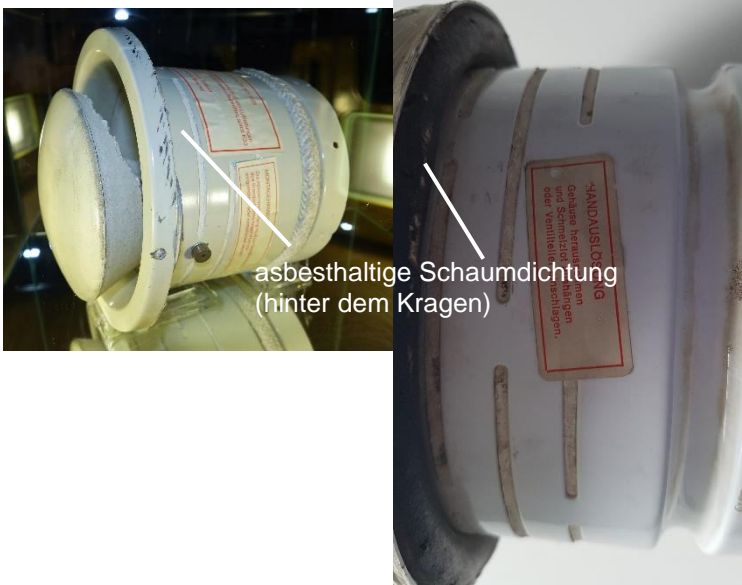
<p>asbesthaltige Schaumdichtung (hinter dem Kragen)</p>	<p>Bild 11 und 12: Überströmklappe (Tellerventil) mit asbesthaltiger Schaumdichtung (z. B. Litaflex- Dichtung). Einbau ohne Lüftungsleitungen zum Druckausgleich</p>

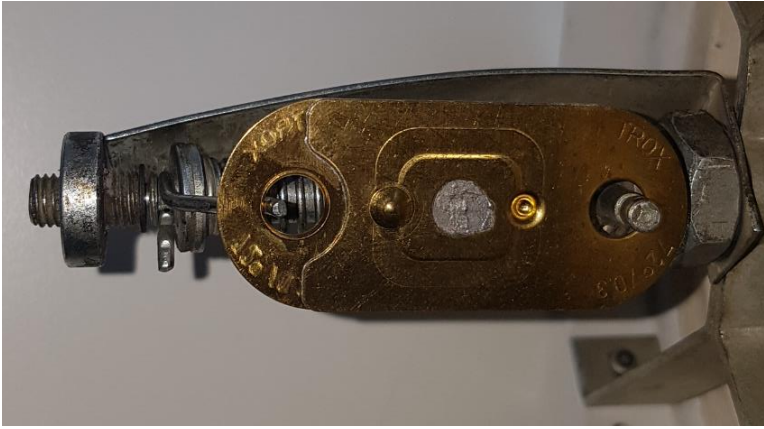
<p>Bild 13: Schmelzlot an einem Tellerventil</p>

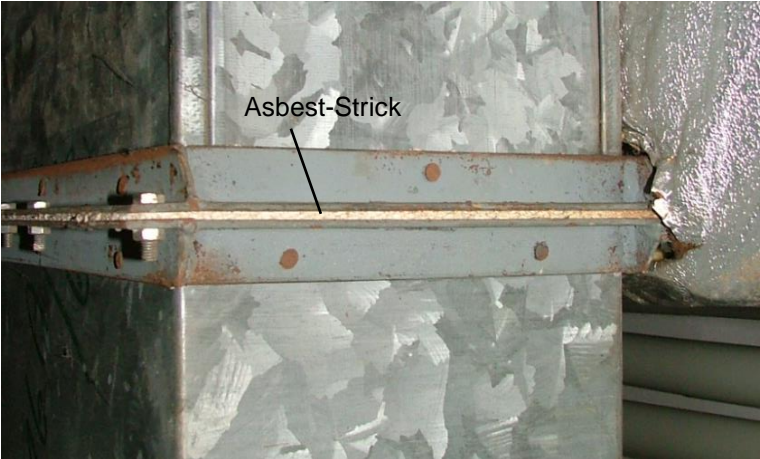
<p>Asbest-Strick</p>	<p>Bild 14: Lüftungskanal-Elemente mit Asbeststrick-Dichtung dazwischen</p>

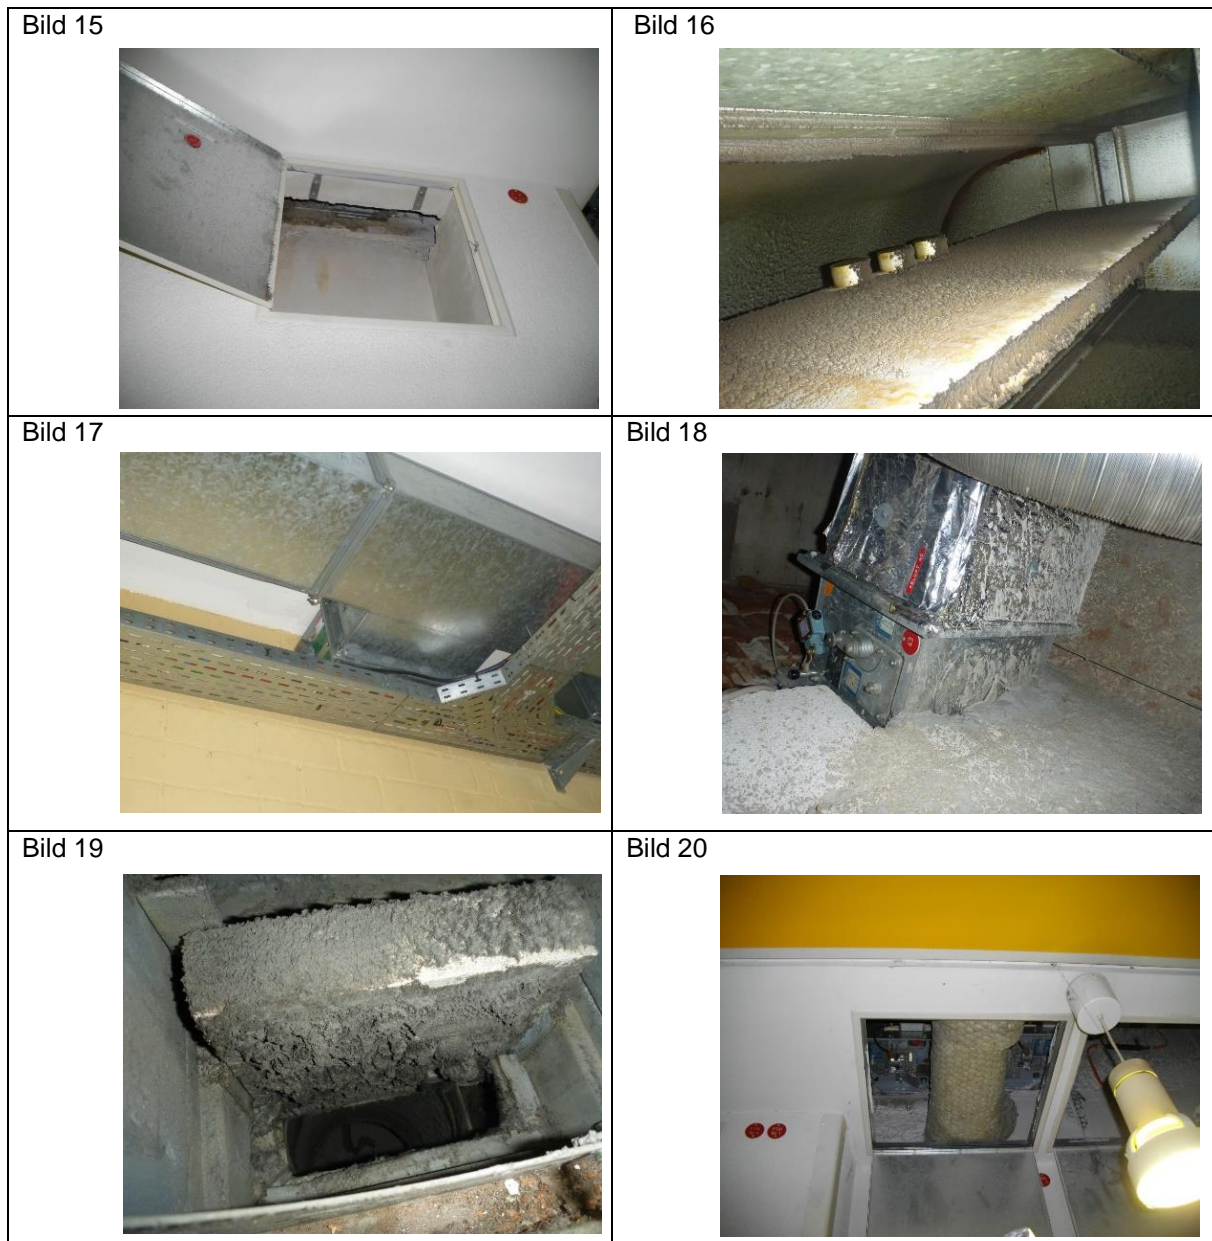
Abbildung 4: Beispiele für unzugängliche / nicht inspizierbare BSK – Revisionsdeckel kann nicht geöffnet werden bzw. Klappe ist stark verschmutzt

Klappen sowie stark verschmutzte Klappen können dann auch nicht vom Asbestsachverständigen inspiziert werden, vgl. Beispiele in der Abbildung 4. Um den baurechtlichen Vorgaben nachzukommen, muss entweder ein Umbau oder eine Stilllegung der Anlage erfolgen. Gleiches gilt für BSK, die bauartbedingt nicht prüffähig sind.

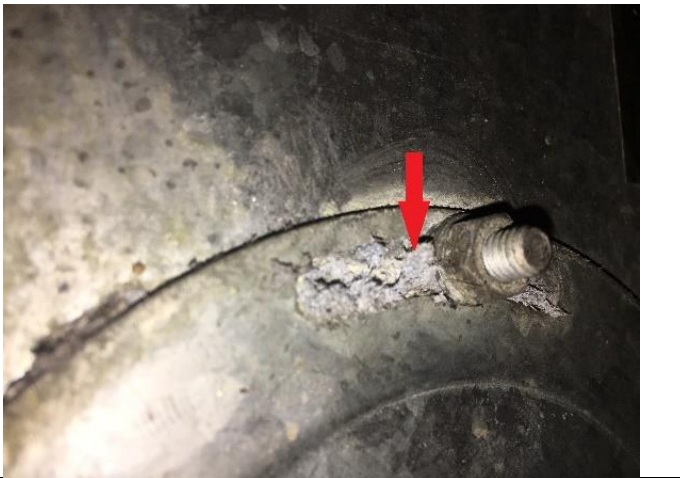
Bild 21

Abbildung 5: Revisionsdeckel mit Asbestprodukt

SONDERFALL: Falls Schaumstoffdichtung (Litaflex), Asbestschnüre etc. am Deckel innen angebracht sind, darf die BSK nicht weiter geprüft werden, s. auch Abbildung 5.

SONDERFALL: Falls asbesthaltige Schaumstoffdichtung (Litaflex), Asbestschnüre etc. am Deckel innen angebracht sind, darf die BSK nicht weiter geprüft werden, vgl. Abbildung 5.

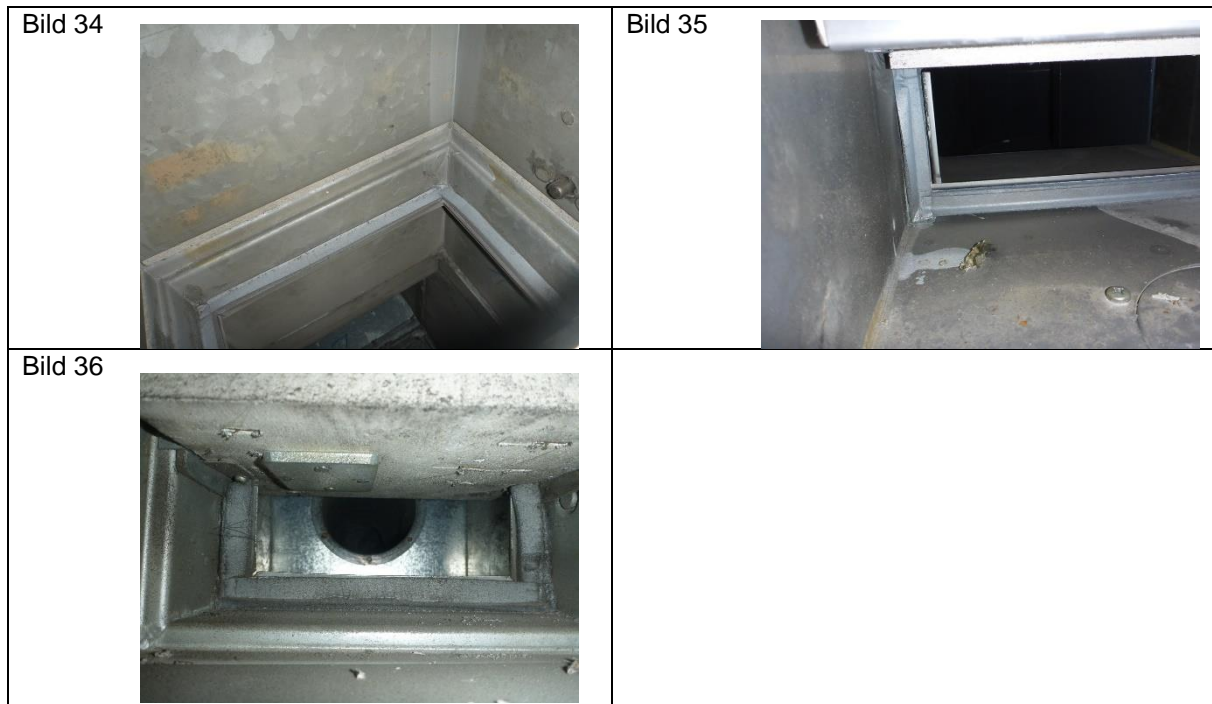
- Anschlagdichtung: keine Fehlstellen, keine/nur geringfügige Auffaserung an der Oberfläche, keine/nur geringfügige Verdrückungen
- Blatt: keine Risse, keine/nur geringfügige randliche Abplatzungen, keine/nur geringfügige Verletzung der Oberfläche

Abbildung 8: Typische Bilder bei einem guten Zustand der BSK

Der Zustand des asbesthaltigen Produkts wird als **gut** eingestuft, wenn die folgenden Punkte gegeben sind, s. auch Abbildung 8.
